# Transformatie galerijvloeren

*te Rotterdam*

Rotterdam  
VvE Schalkeroord

NBK West B.V.

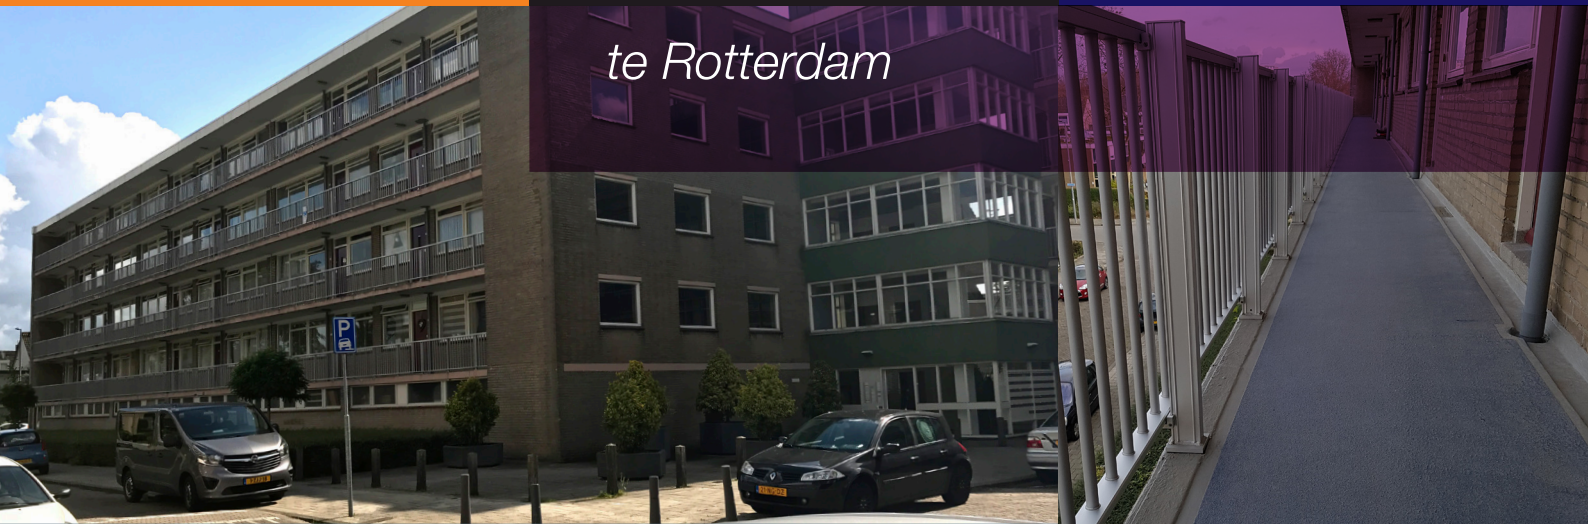
De in twee delen gesplitste galerijflat heeft twee verdiepingen. De galerijvloeren zijn uitkragend doorgestort en liggen niet op consoles.

Vooraf aan de uitgevoerde werkzaamheden is onderzoek gedaan naar de constructieve veiligheid volgens CUR-aanbeveling 248. Hier is uitgekomen dat de constructie, onder voorwaarden van minder zware dekvloeren en hekwerken, voldoet. De dekvloeren waren voorzien van dubbelhardgebakken tegels die onvoldoende waterdicht waren. Hierdoor was aan de onderzijde diverse betonschades in de vorm van zoutuitbloeiingen (stallactieten) waar te nemen. Tevens was bij de in staal uitgevoerde galerijhekken op diverse plaatsen corrosie waar te nemen.

- Vervangen tegel- / dekvloeren
- Aanbrengen Triflex BFS systeem voor een goede antislip toplaag op een gietvloer membraan met waterdichtheid garantie
- Vervangen stalen hekwerk in een lichtere aluminium variant spijlen hekwerk
