Renoveren vloeren Parkeergarage Drents Museum

te Assen

Werkomschrijving

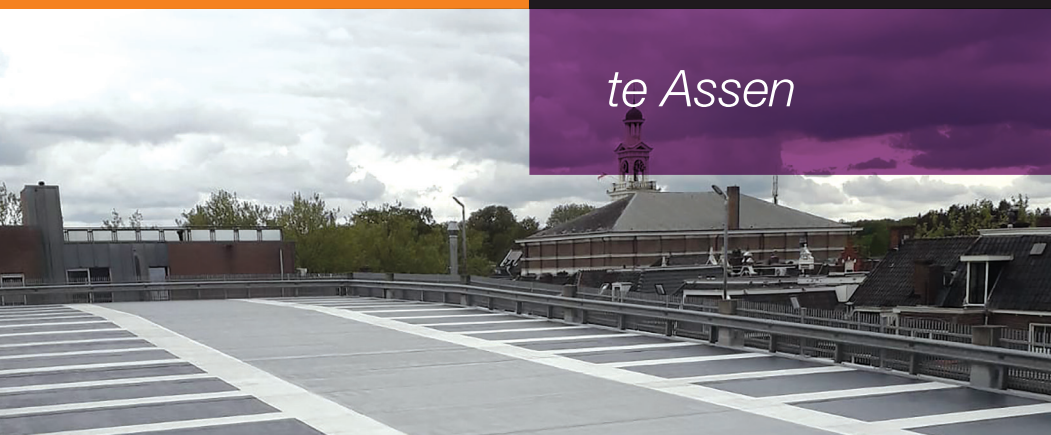
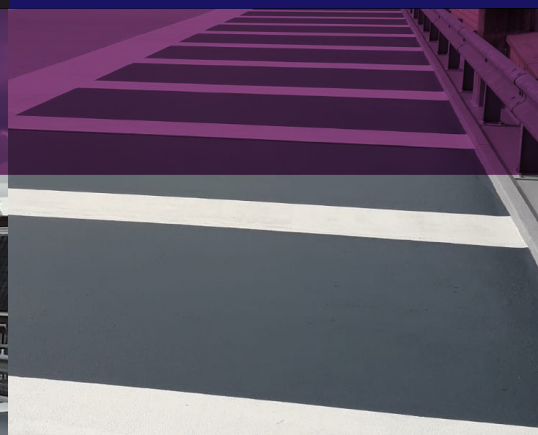
Parkeergarage Drents Museum, gelegen in het centrum van Assen, telt 7 'split-level' verdiepingen en heeft een capaciteit van 246 parkeerplaatsen. De rijbanen en parkeervakken van de tussendekken zijn met een antislip coatingsysteem behandeld. Het parkeerdak (6e en 7e etage) is geheel voorzien van een duurzaam en slijtvast coatingsysteem en kan daarmee weer jaren probleemloos intensieve en zware belasting aan.

- Reinigen ondervloer
- Stralen of slijpen ondergrond
- Aanbrengen Triflex DSC-C systeem (verdieping 0 – 5)
- Aanbrengen Triflex Deckfloor systeem (verdieping 6 en 7)
- Coaten looppaden en parkeervlakken
- Aanbrengen pijlen en logo's
- Vervangen dilatatievoegen

- Bestaande coating verwijderen van trappen en bordessen
- Aanbrengen nieuwe coating op trappen en bordessen
