Herstellen vloeren Parkeergarage

Den Haag
Parkeergarage Mauritskade

Betonrenovatie / kunststof vloeren

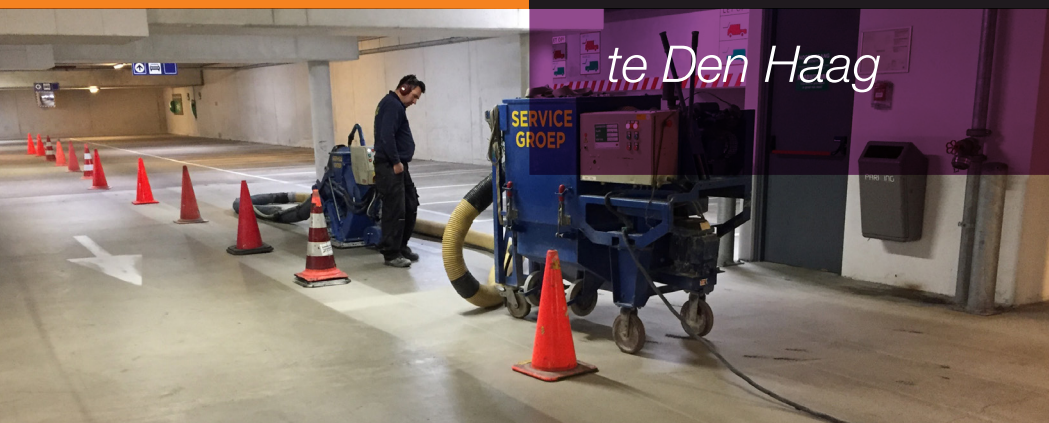
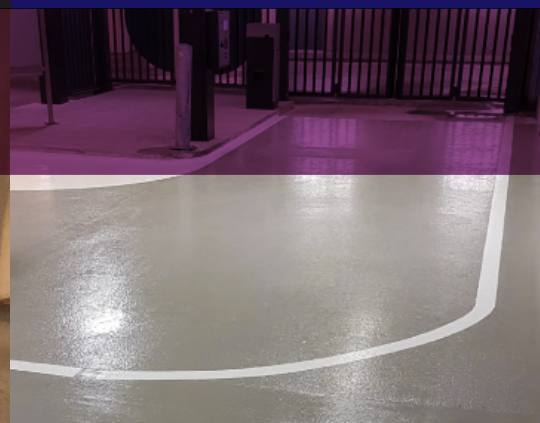
Deze openbare parkeergarage, gelegen onder het Hilton hotel in het centrum van Den Haag, vertoonde diverse lekkages vanuit het plafond. De parkeervloer was onbehandeld waarbij het oppervlak aan slijtage onderhevig was, deels door het inrijden van dooizouten. Tevens was de vloer, vanwege het onbehandelde oppervlak, nauwelijks schoon te houden. De werkzaamheden zijn in samenspraak met Square Four ingepland in een rustige periode, zodat de overlast beperkt kon blijven. Hiernaast zijn de werkzaamheden gefaseerd uitgevoerd zodat de garage op een paar enkele dagen open kon blijven.

De werkzaamheden zijn in de winter van 2021 uitgevoerd en daarmee is de garage is nu weer veilig, goed afgedicht en met het nieuwe coatingsysteem heeft de garage weer het gewenste frisse uiterlijk. Tevens biedt de coating een goede bescherming tegen weersinvloeden, vuil en brandstoffen.

- Injecteren van watervoerende scheuren in het plafond
- Aanbrengen van een Remmers epoxy vloercoating, de aanrijbochten zijn hierbij voorzien van een instrooisysteem dat een grovere structuur heeft en duurzamer is.
